## ОТЧЁТ

# по результатам диагностики и оценки технико-эксплуатационного состояния автомобильных дорог местного значения Листвянского сельсовета Искитимского района Новосибирской области

**Барнаул** – 2022

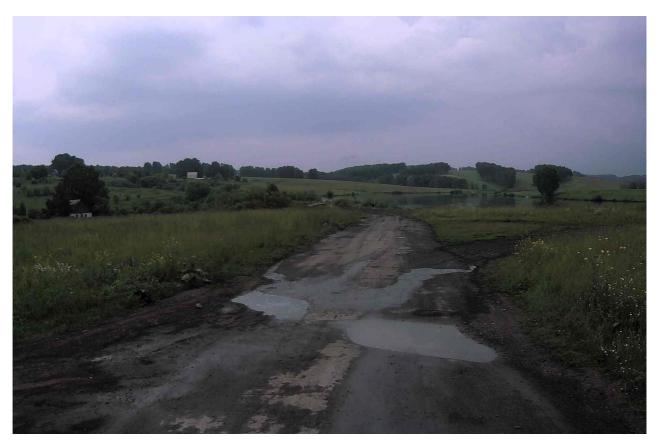
Рисунок 2.1.5 – Состояние покрытия на участке ПК 0+000

Адрес участка, км+	Вид дефекта			Бальная оценка
KW I	Прямое напра	авление	Обратное направление	оценка
1	2		3	4
0.000 - 0.074	Поперечные частые трещины на расстоянии между соседними трещинами 3-4 м; Продольная центральная трещина; Просадки (пучины) при относительной площади просадок 20-10%		Поперечные частые трещины на расстоянии между соседними трещинами 3-4 м; Продольная центральная трещина; Просадки (пучины) при относительной площади просадок 20-10%	2.83
0.074 - 0.142	Колейность; Отдельные выбоины на расстоянии 8-10 м (для переходных покрытий)		Колейность; Отдельные выбоины на расстоянии 8-10 м (для переходных покрытий)	2.50
Не соответствует нормативу (менее 4.0)		% км	100.0 0.142	_

Адрес участка, км+	Вид работ	Тип работ		
1	2	3		
0,000 - 0,074	Работы по выравниванию дорожного покрытия	Ремонт		
0,074 - 0,142	0,074 - 0,142 Восстановление профиля щебеночных и грунтовых дорог с добавлением новых материалов			
Итого капремонт:	0,000			
Итого ремонт:	0,142			
Итого содержание:	0,000

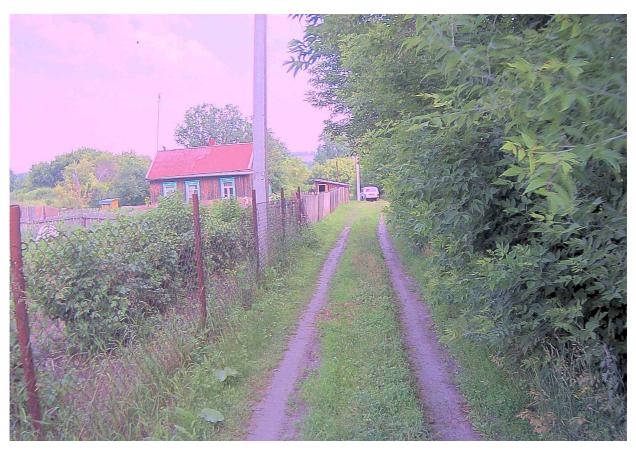
Рисунок 2.2.4 – Состояние покрытия на участке ПК 0+035

Адрес участка, км+	Вид дефекта			Бальная оценка
IXIVI I	Прямое направл	іение	Обратное направление	оденка
1	2		3	4
0.000 - 0.088	Колейность		Колейность	3.50
Не соответствует нормативу (менее 4.0)		%	100.0	
		КМ	0.088

Адрес участка, км+	Вид работ	Тип работ
1	2	3
0.000 - 0.037	Восстановление поперечного профиля и ровности проезжей части с гравийным покрытием без добавления новых материалов	Содержание
0.037 - 0.088	0.088 Восстановление профиля щебеночных и грунтовых дорог с добавлением новых материалов	
Итого капремонт:	0,000	
Итого ремонт	0,051	
Итого содержание:	0,037

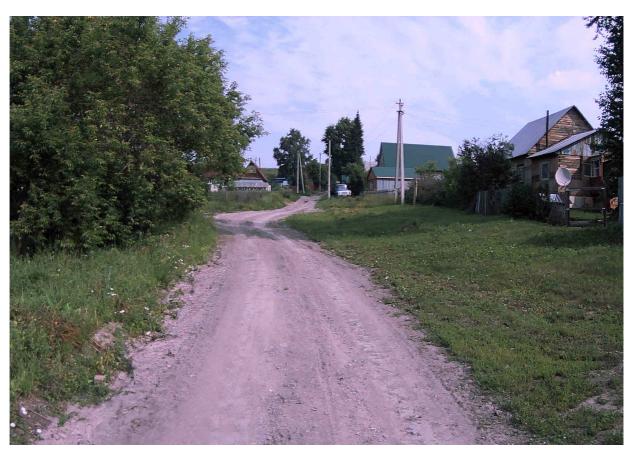
Рисунок 2.3.4 – Состояние покрытия на участке ПК 0+065

Адрес участка, км+	а, Вид дефекта				
	Прямое направление		Обратное направление	оценка	
1	2		3	4	
0.000 - 0.090	Отсутствие дефектов (для переходных покрытий)		Отсутствие дефектов (для переходных покрытий)	4.00	
0.090 - 0.276	Колейность		Колейность	3.00	
Не соответствует нормативу (менее 4.0)		%	67.4		
		КМ	0.186

Адрес участка, км+	Вид работ	Тип работ
1	2	3
0.000 - 0.276	Восстановление поперечного профиля и ровности проезжей части с гравийным покрытием без добавления новых материалов	Содержание
Итого капремонт:	0,000	
Итого ремонт	0,000	
Итого содержание:	0,276

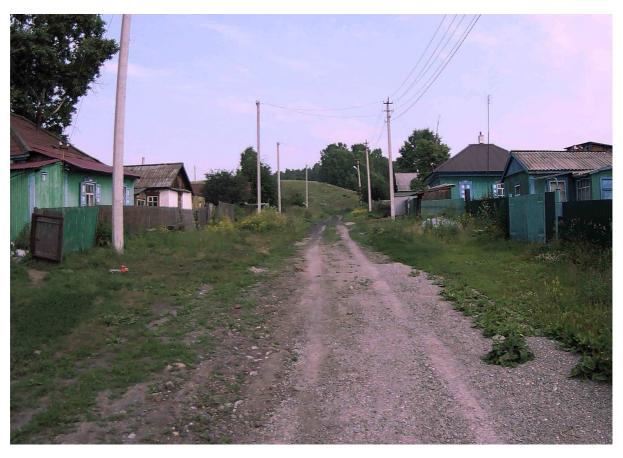
Рисунок 2.4.4 – Состояние покрытия на участке ПК 0+035

Адрес участка, км+	Вид дефекта			Бальная оценка	
KM I	Прямое направление		Обратное направление		
1	2		3	4	
0.000 - 0.100	Отсутствие дефектов (для переходных покрытий)		Отсутствие дефектов (для переходных покрытий)	4.00	
0.100 - 0.120	Колейность		Колейность	3.00	
0.120 - 0.138	Колейность		Колейность	2.50	
Не соответствует нормативу (менее 4.0)		%	27.5		
		КМ	0.038

Адрес участка, км+	Вид работ	Тип работ
1	2	3
0.000 - 0.138	Восстановление поперечного профиля и ровности проезжей части с гравийным покрытием без добавления новых материалов	Содержание
Итого капремонт:	0,000	
Итого ремонт	0,000	
Итого содержание:	0,138

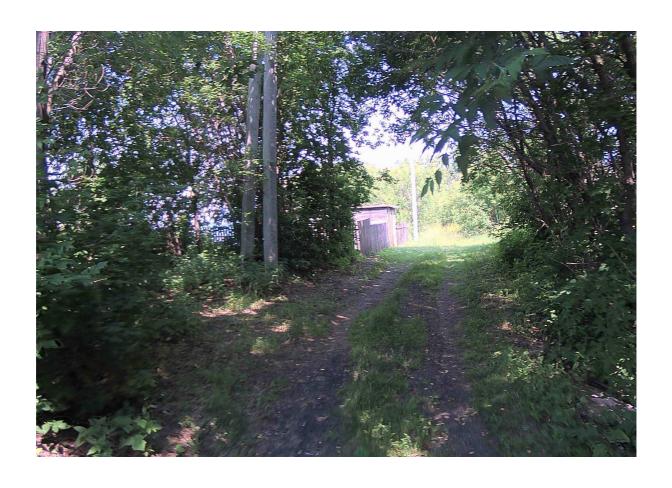
Рисунок 2.5.4 – Состояние покрытия на участке ПК 0+045

Адрес участка, км+	Вид дефекта		Бальная оценка		
KW I	Прямое направ	зление	Обратное направление		
1	2		3	4	
0.000 - 0.071	Колейность		Колейность	3.00	
II.a aa amp amampyaan	, vonvogevny (vovco 4 0)	%	100.0		
не соответствует	нормативу (менее 4.0)	КМ	0.071

Адрес участка, км+	Вид работ	Тип работ
1	2	3
0.000 - 0.071	Восстановление профиля щебеночных и грунтовых дорог с добавлением новых материалов	Ремонт
Итого капремонт:	0,000	
Итого ремонт	0,071	
Итого содержание:	0,000

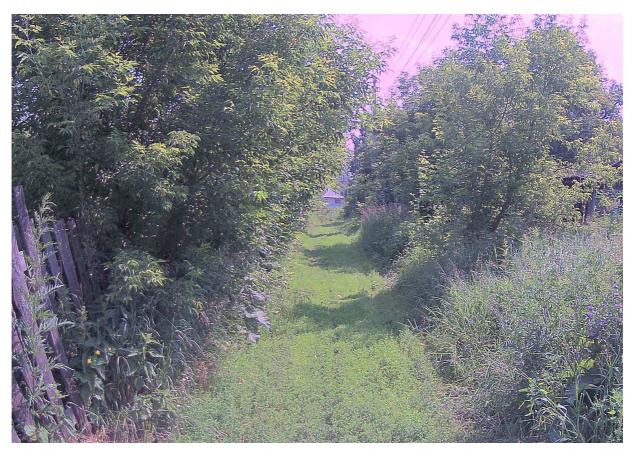
Рисунок 2.6.4 – Состояние покрытия на участке ПК 0+055

Адрес участка, км+	Вид дефекта			Бальная оценка
	Прямое направление		Обратное направление	. ,
1	2		3	4
0.000 - 0.090	Отсутствие дефектов (для переходных покрытий)		Отсутствие дефектов (для переходных покрытий)	4.00
0.090 - 0.145	Колейность		Колейность	2.00
0.145 - 0.279	Отсутствие дефектов (для переходных покрытий)		Отсутствие дефектов (для переходных покрытий)	4.00
Не соответствует нормативу (менее 4.0)		%	19.7	
		KM	0.055	•

Адрес участка, км+	Вид работ	Тип работ		
1	2	3		
0.000 - 0.279	Восстановление профиля щебеночных и грунтовых дорог с добавлением новых материалов	Ремонт		
Итого капремонт:	0,000			
Итого ремонт	0,279			
Итого содержание:	0,000

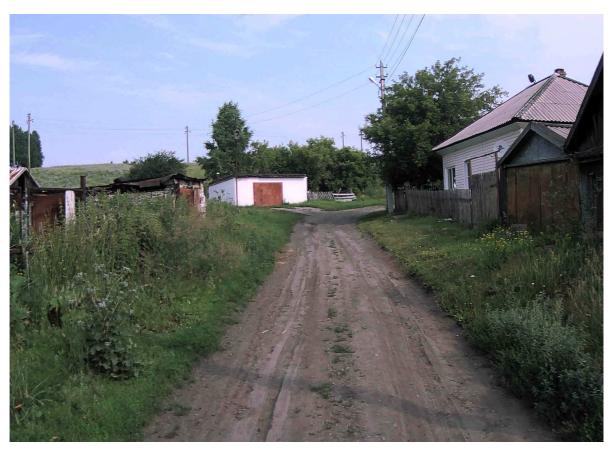
Рисунок 2.7.4 – Состояние покрытия на участке ПК 0+085

Адрес участка, км+	Вид дефекта			Бальная оценка	
IXIVI I	Прямое направление		Обратное направление		
1	2		3	4	
0.000 - 0.191	Колейность		Колейность	4.00	
Не соответствует нормативу (менее 4.0)		%	0.0		
		КМ	0.000

Адрес участка, км+	Вид работ	Тип работ		
1	2	3		
0.000 - 0.191	Восстановление поперечного профиля и ровности проезжей части с гравийным покрытием без добавления новых материалов	Содержание		
Итого капремонт:	0,000			
Итого ремонт	0,000			
Итого содержание:	0,191

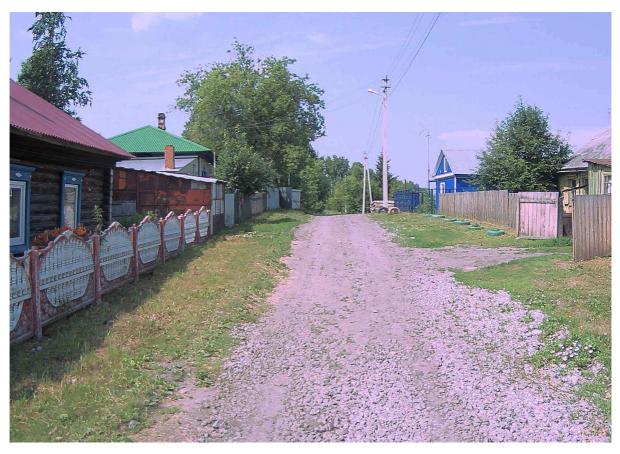
Рисунок 2.9.4 – Состояние покрытия на участке ПК 0+090

Адрес участка, км+	Вид дефекта			Бальная оценка
KW 1	Прямое направление		Обратное направление	
1	2		3	4
0.000 - 0.135	Отсутствие дефектов (для переходных покрытий)		Отсутствие дефектов (для переходных покрытий)	4.00
0.135 - 0.645	Колейность		Колейность	3.50
0.645 - 0.757	Колейность		Колейность	3.00
Не соответствует нормативу (менее 4.0)		%	82.2	
		КМ	0.622

Адрес участка, км+	Вид работ	Тип работ	
1	2	3	
0.000 - 0.757	Восстановление поперечного профиля и ровности проезжей части с гравийным покрытием без добавления новых материалов	Содержание	
Итого капремонт:	0,000		
Итого ремонт	0,000		
Итого содержание:	0,757

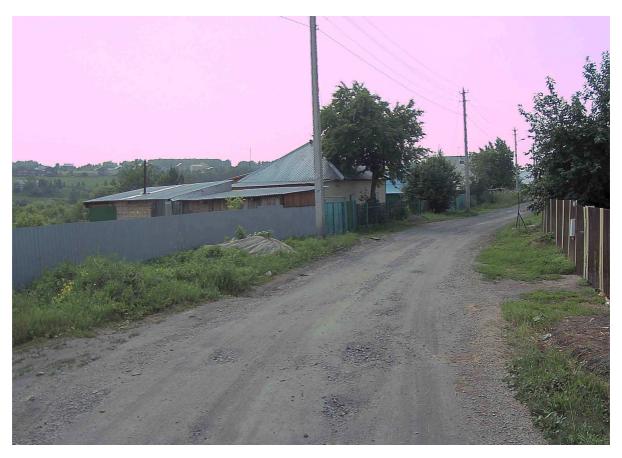
Рисунок 2.10.4 – Состояние покрытия на участке ПК 0+115

Адрес участка, км+	Вид дефекта			Бальная оценка	
AUT 1	Прямое направление		Обратное напр	авление	
1	2		3		4
0.000 - 0.701	Отдельные выбоины на расстоянии 8-10 м (для переходных покрытий)		Отдельные выб расстоянии 8-10 переходных по	) м (для	4.30
<i>o</i> <sub>0</sub> 0.0

Адрес участка, км+	Вид работ	Тип работ
1	2	3
0.000 - 0.701	Восстановление поперечного профиля и ровности проезжей части с гравийным покрытием без добавления новых материалов	Содержание
Итого капремонт:	0,000	
Итого ремонт:	0,000	
Итого содержание:	0,701

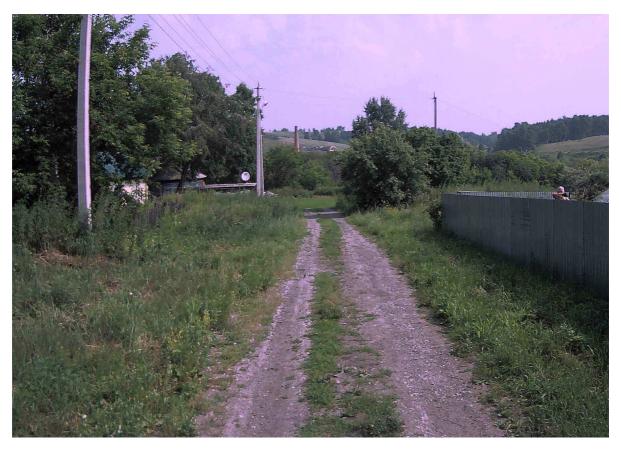
Рисунок 2.11.6 – Состояние покрытия на участке ПК 0+460

Адрес участка, км+	Вид дефекта			Бальная оценка
XIII I	Прямое направл	іение	Обратное направление	
1	2		3	4
0.000 - 0.523	Колейность		Колейность	4.00
Не соответствует нормативу (менее 4.0)		%	0.0	
		КМ	0.000

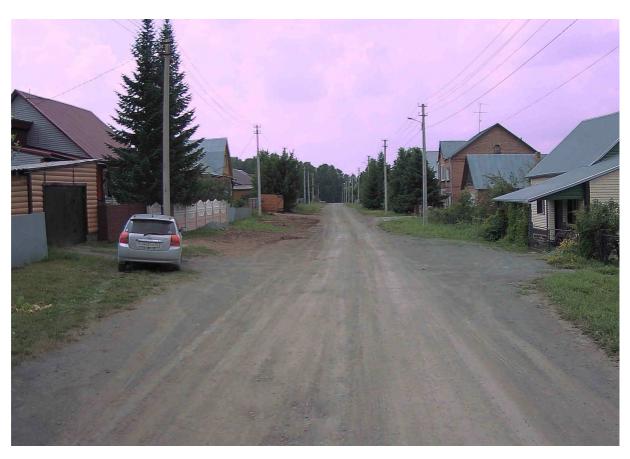
Рисунок 2.12.4 – Состояние покрытия на участке ПК 0+060

Адрес участка, км+	Вид дефекта			Бальная оценка
IXIVI I	Прямое направление		Обратное направление	оценка
1	2		3	4
0.000 - 0.319	Отдельные выбоины на расстоянии 8-10 м (для переходных покрытий)		Отдельные выбоины на расстоянии 8-10 м (для переходных покрытий)	4.30
Не соответствует нормативу (менее 4.0)		%	0.0	
		КМ	0.000

Адрес участка, км+	Вид работ	Тип работ
1	2	3
0.000 - 0.319	Восстановление поперечного профиля и ровности проезжей части с гравийным покрытием без добавления новых материалов	Содержание
Итого капремонт:	0,000	
Итого ремонт	0,000	
Итого содержание:	0,319

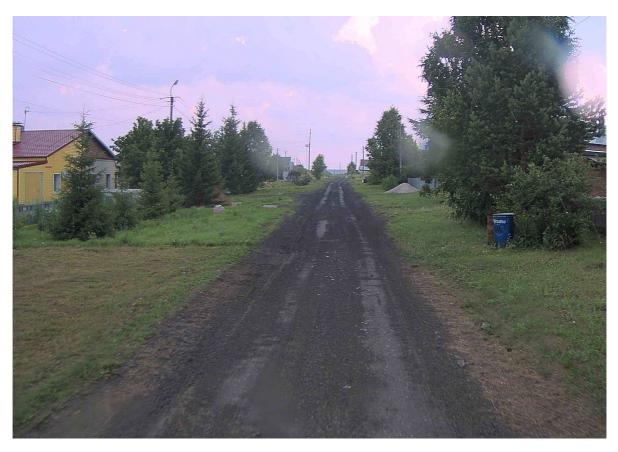
Рисунок 2.13.4 – Состояние покрытия на участке ПК 0+200

Адрес участка, км+	Вид дефекта			Бальная оценка
ANY I	Прямое направле	ение	Обратное направление	
1	2		3	4
0.000 - 0.942	Колейность		Колейность	3.00
Не соответствует нормативу (менее 4.0)		%	100.0	
		КМ	0.942

Адрес участка, км+	Вид работ	Тип работ
1	2	3
0.000 - 0.942	Восстановление поперечного профиля и ровности проезжей части с гравийным покрытием без добавления новых материалов	Содержание
Итого капремонт:	0,000	
Итого ремонт:	0,000	
Итого содержание:	0,942

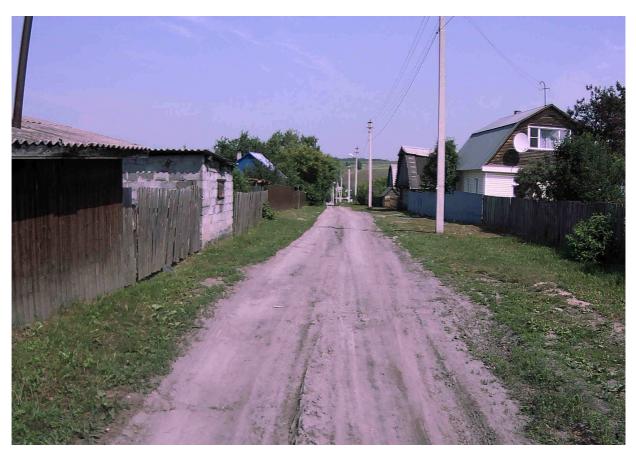
Рисунок 2.15.4 – Состояние покрытия на участке ПК 0+100

Адрес участка, км+	1	Вид дефекта		
XIII I	Прямое направление		Обратное направление	
1	2		3	4
0.000 - 0.338	Колейность		Колейность	3.00
He comparement		%	100.0	
не соответствует	нормативу (менее 4.0)	KM	0.338

Адрес участка, км+	Вид работ	Тип работ
1	2	3
0.000 - 0.338	Восстановление профиля щебеночных и грунтовых дорог с добавлением новых материалов	Ремонт
Итого капремонт:	0,000	
Итого ремонт:	0,338	
Итого содержание:	0,000

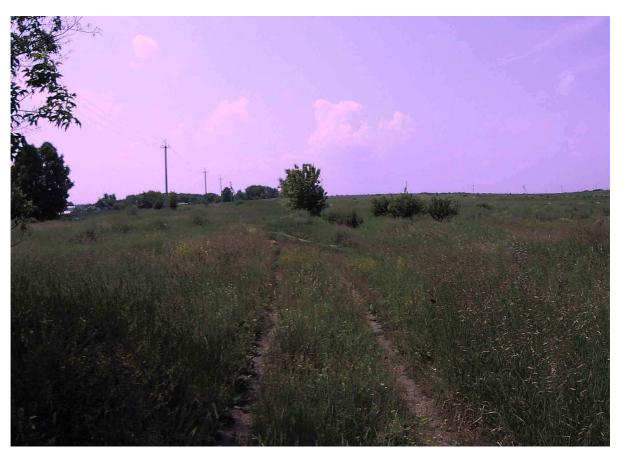
Рисунок 2.16.4 – Состояние покрытия на участке ПК 0+090

Адрес участка, км+	Вид дефекта			Бальная оценка
KIVI I	Прямое направление		Обратное направление	
1	2		3	4
0.000 - 0.110	Колейность		Колейность	2.00
0.110 - 0.402	Колейность		Колейность	3.00
Не соответствует нормативу (менее 4.0)		%	100.0	
		КМ	0.402

Адрес участка, км+	Вид работ	Тип работ
1	2	3
0.000 - 0.402	Восстановление профиля щебеночных и грунтовых дорог с добавлением новых материалов	Ремонт
Итого капремонт:	0,000	
Итого ремонт	0,402	
Итого содержание:	0,000

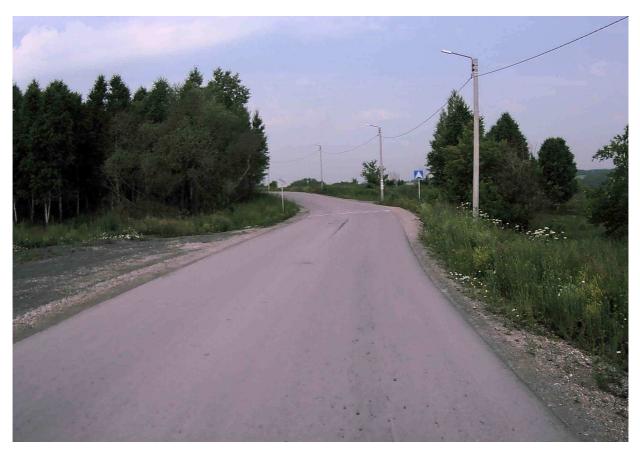
Рисунок 2.17.6 – Состояние покрытия на участке ПК 0+410

Адрес участка, км+	Вид дефекта			Бальная оценка	
KWI I	Прямое направление		Обј	ратное направление	
1	2			3	4
0.000 - 1.668	Без дефектов			Без дефектов	5.00
Не соответствует нормативу (менее 4.0)		% км			.0

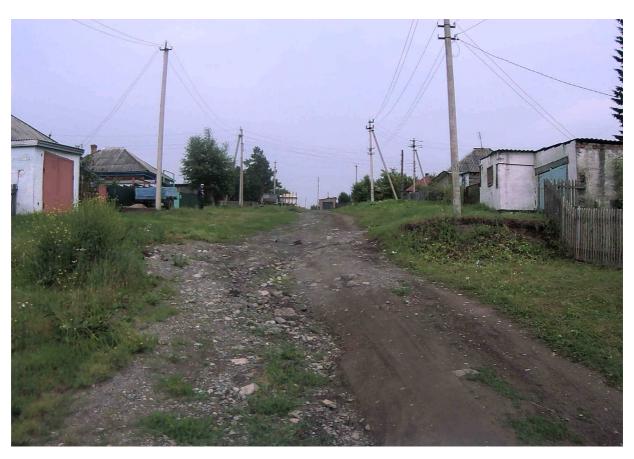
Рисунок 2.18.4 – Состояние покрытия на участке ПК 0+090

Адрес участка, км+	Вид дефекта			Бальная оценка
2002	Прямое направ	ление	Обратное направление	
1	2		3	4
0.000 - 0.226	Колейность; Отдельные выбоины на расстоянии 4-6 м (для переходных покрытий)		Колейность; Отдельные выбоины на расстоянии 4-6 м (для переходных покрытий)	2.50
Не соответствует нормативу (менее 4.0)		%	100.0	
		КМ	0.226

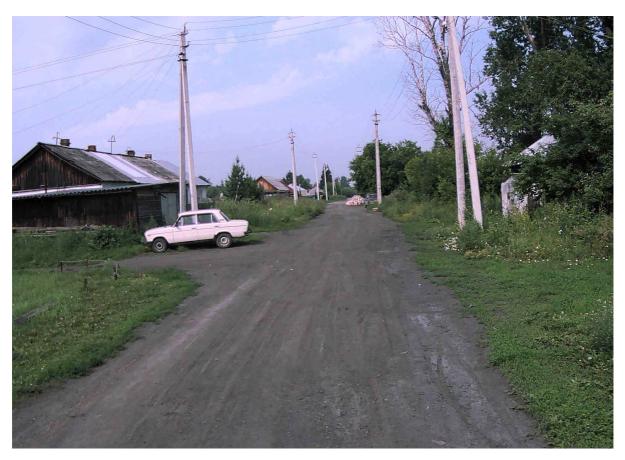
Рисунок 2.19.4 – Состояние покрытия на участке ПК 0+080

Адрес участка, км+	Вид дефекта				Бальная оценка
KW I	Прямое направление	•	Обратное направление		
1	2		3		4
0.000 - 0.368	Колейность; Отдельные выбоины на расстоянии 8-10 м (для переходных покрытий)			ость; Отдельные выбоины на нии 8-10 м (для переходных покрытий)	
Не соответствует нормативу (менее 4.0)			%	100.0 0.368

Адрес участка, км+	Вид работ	Тип работ
1	2	3
0.000 - 0.368	Восстановление поперечного профиля и ровности проезжей части с гравийным покрытием без добавления новых материалов	Содержание
Итого капремонт:	0,000	
Итого ремонт	0,000	
Итого содержание:	0,368

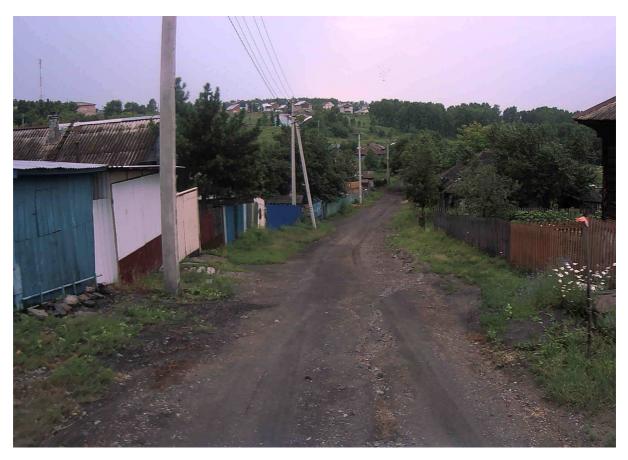
Рисунок 2.20.4 – Состояние покрытия на участке ПК 0+120

Адрес участка, км+	Вид дефекта			Бальная оценка
KWI I	Прямое направлен	Прямое направление Обратное направление		
1	2		3	4
0.000 - 0.360	Колейность; Отдельные вы расстоянии 8-10 м (для пе покрытий)		Колейность; Отдельные выбоины на расстоянии 8-10 м (для переходных покрытий)	4.00
0.360 - 0.438	Колейность		Колейность	3.50
Не соответствует нормативу (менее 4.0)		%	17.8	
пе соответствует	тнормативу (менее 4.0)	KM	0.078

Адрес участка, км+	Вид работ	Тип работ
1	2	3
0.000 - 0.360	Восстановление поперечного профиля и ровности проезжей части с гравийным покрытием без добавления новых материалов	Содержание
0.360 - 0.438	Восстановление профиля щебеночных и грунтовых дорог с добавлением новых материалов	Ремонт
Итого капремонт:	0,000	
Итого ремонт	0,078	
Итого содержание:	0,360

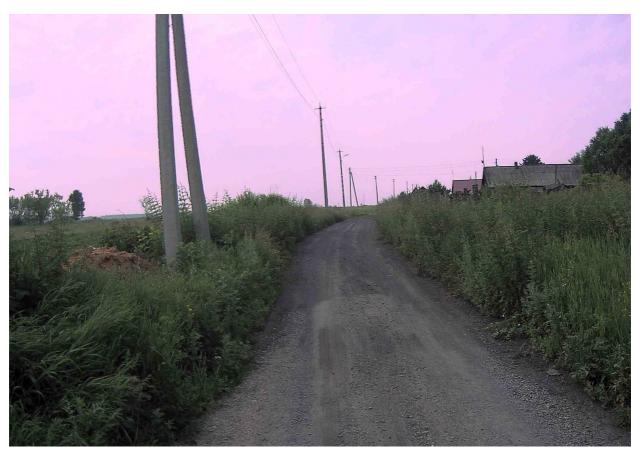
Рисунок 2.21.4 – Состояние покрытия на участке ПК 0+075

Адрес участка, км+	Вид дефекта			Бальная оценка	
KM I	Прямое направлен	ие	Обратное направление		
1	2		3	4	
0.000 - 0.303	Колейность		Колейность	4.00	
Не соответствует нормативу (менее 4.0)		%	0.0		
не соответствует	нормативу (менее 4.0)	КМ	0.000	·

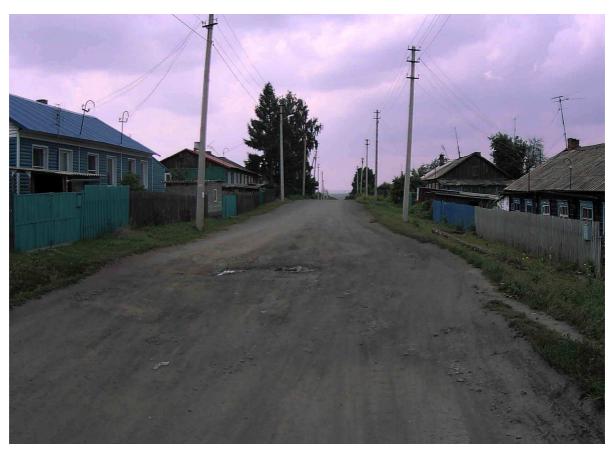
Рисунок 2.22.4 – Состояние покрытия на участке ПК 0+040

Адрес участка, км+	Вид дефекта			Бальная оценка	
KIVI I	Прямое направлен	ие		Обратное направление	оценка
1	2			3	4
0.000 - 0.060	Проломы дорожной одежды (вскрывшиеся пучины) при относительной площади, занимаемой проломами, более 30%			Проломы дорожной одежды (вскрывшиеся пучины) при сительной площади, занимаемой проломами, более 30%	0.50
0.060 - 0.140	Поперечные одиночные тр расстоянии 10-20 м м		Попо	еречные одиночные трещины на расстоянии 10-20 м между	4.50
0.140 - 0.525	Проломы дорожной одежды (вскрывшиеся пучины) при относительной площади, занимаемой проломами, более 30%			Проломы дорожной одежды (вскрывшиеся пучины) при сительной площади, занимаемой проломами, более 30%	0.50
Не соответствует нормативу (менее 4.0)		%		84.8	·
пе соответствует	нормативу (менее 4.0)	KM		0.445

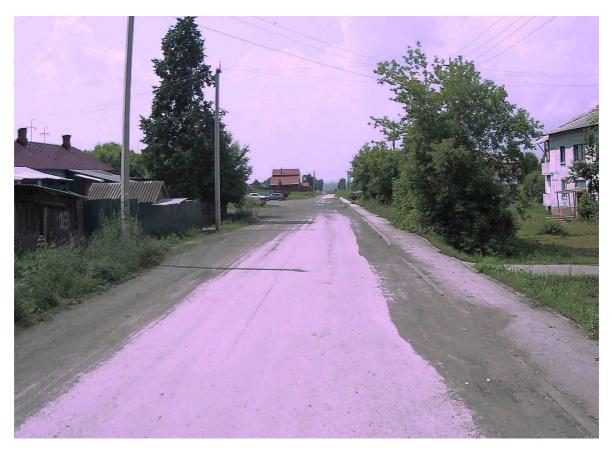
Рисунок 2.24.8 – Состояние покрытия на участке ПК 0+430

Адрес участка, км+	Вид дефекта				Бальная оценка	
KIVI I	Прямое направлени	e		Обратное направление	оценка	
1	2			3	4	
0.000 - 0.130	Поперечные редкие трещ расстоянии 6-8 м; Продо центральная трещин	льная	pa	перечные редкие трещины на сстоянии 6-8 м; Продольная трещина; Выбоина	4.00	
0.130 - 0.610	Поперечные одиночные трещины на расстоянии более 40 м; Продольная центральная трещина			речные одиночные трещины на гоянии более 40 м; Продольная центральная трещина	4.75	
0.610 - 1.000	Колейность			Колейность	3.00	
II. as am am	Не соответствует нормативу (менее 4.0)			39.0		
не соответствует			0.390

Адрес участка, км+	Вид работ	Тип работ						
1	2	3						
0.000- 0.150 0.400 - 0.610	Работы по выравниванию дорожного покрытия	Ремонт						
0.150 - 0.400	Работы по поддержанию нормативного состояния дорожного покрытия	Содержание						
0.610 - 1.000	Восстановление поперечного профиля и ровности проезжей части с гравийным покрытием без добавления новых материалов	Содержание						
Итого капремонт:	0,000							
Итого ремонт:	0,360							
Итого содержание:	0.640
