## ОТЧЁТ

# по результатам диагностики и оценки технико-эксплуатационного состояния автомобильных дорог местного значения Листвянского сельсовета Искитимского района Новосибирской области

**Барнаул** – 2022

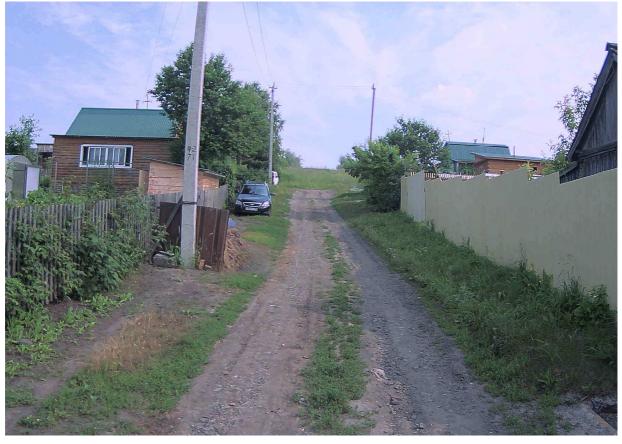
Рисунок 2.3.5 – Состояние покрытия на участке ПК 0+215

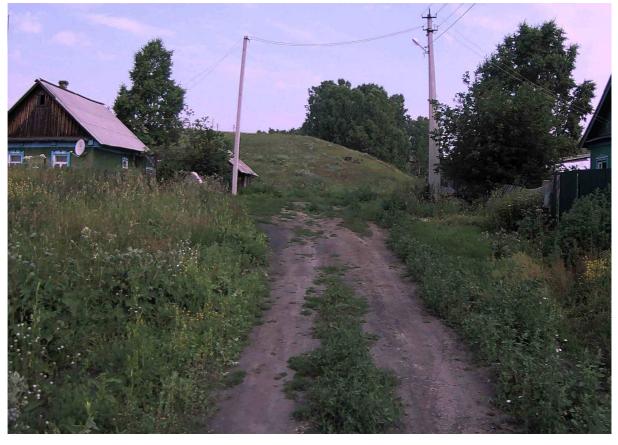
Рисунок 2.4.5 – Состояние покрытия на участке ПК 0+105

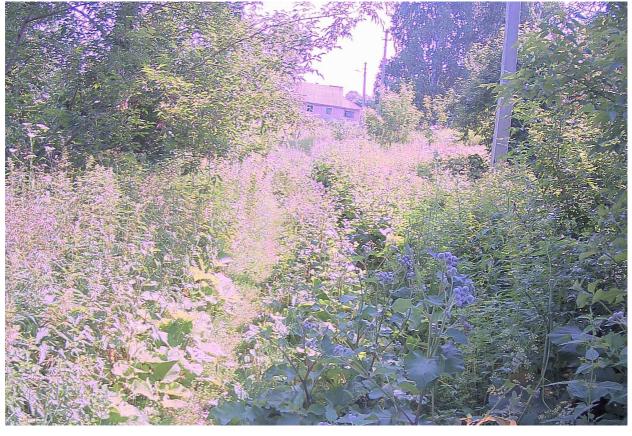
Рисунок 2.6.5 – Состояние покрытия на участке ПК 0+110

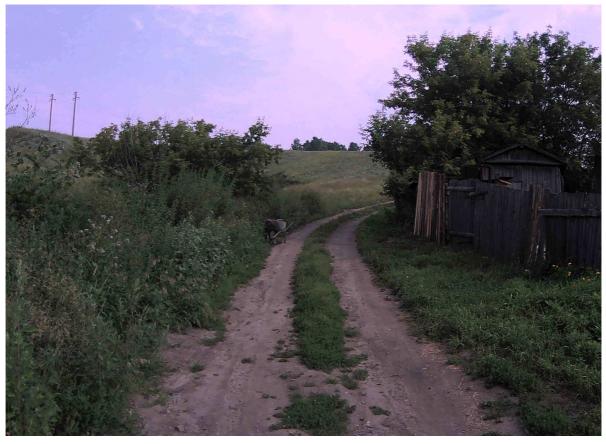
Рисунок 2.7.5 – Состояние покрытия на участке ПК 0+140

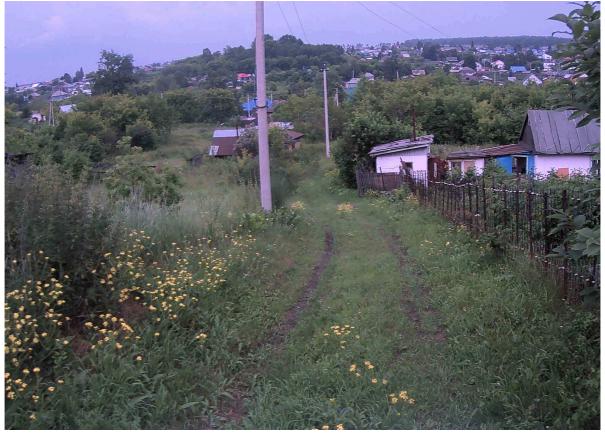
Рисунок 2.8.5 – Состояние покрытия на участке ПК 0+275

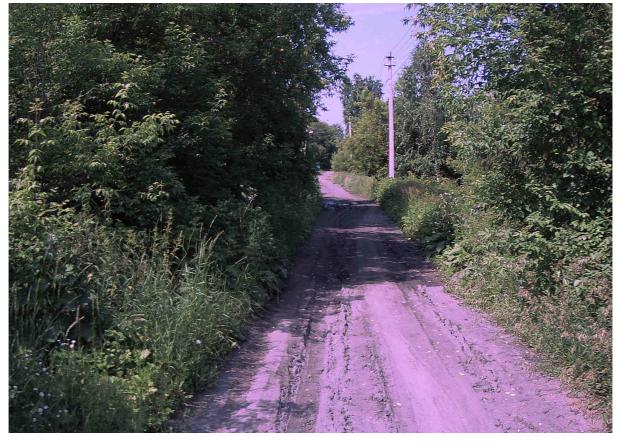
Рисунок 2.9.5 – Состояние покрытия на участке ПК 0+160

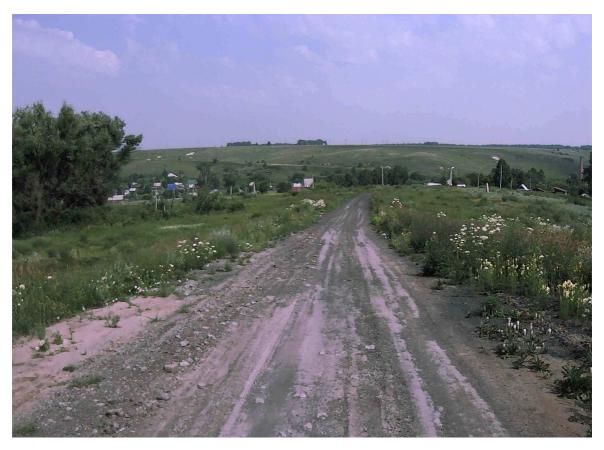
Рисунок 2.11.4 – Состояние покрытия на участке ПК 0+170

Адрес участка, км+	Вид дефекта			Бальная оценка
XIII I	Прямое направл	іение	Обратное направление	
1	2		3	4
0.000 - 0.523	Колейность		Колейность	4.00
Не соответствует нормативу (менее 4.0)		%	0.0	
		КМ	0.000

Адрес участка, км+	Вид работ	Тип работ
1	2	3
0.000 - 0.523	Восстановление поперечного профиля и ровности проезжей части с гравийным покрытием без добавления новых материалов	Содержание
Итого капремонт:	0,000	
Итого ремонт	0,000	
Итого содержание:	0,523

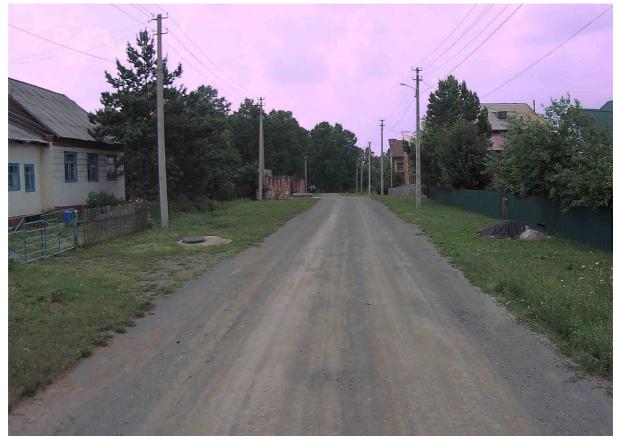
Рисунок 2.12.5 – Состояние покрытия на участке ПК 0+185

Адрес участка, км+	Вид дефекта			Бальная оценка
IXIVI I	Прямое направление		Обратное направление	оценка
1	2		3	4
0.000 - 0.319	Отдельные выбоины на расстоянии 8-10 м (для переходных покрытий)		Отдельные выбоины на расстоянии 8-10 м (для переходных покрытий)	4.30
Не соответствует нормативу (менее 4.0)		%	0.0	
		КМ	0.000

Адрес участка, км+	Вид работ	Тип работ
1	2	3
0.000 - 0.319	Восстановление поперечного профиля и ровности проезжей части с гравийным покрытием без добавления новых материалов	Содержание
Итого капремонт:	0,000	
Итого ремонт	0,000	
Итого содержание:	0,319

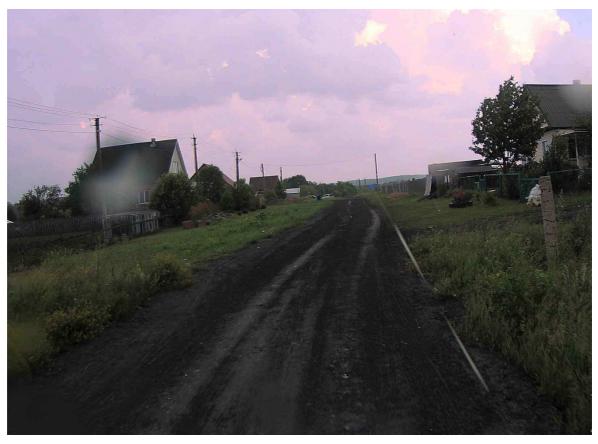
Рисунок 2.13.5 – Состояние покрытия на участке ПК 0+400

Адрес участка, км+	Вид дефекта			Бальная оценка
ANY I	Прямое направле	ение	Обратное направление	
1	2		3	4
0.000 - 0.942	Колейность		Колейность	3.00
Не соответствует нормативу (менее 4.0)		%	100.0	
		КМ	0.942

Адрес участка, км+	Вид работ	Тип работ
1	2	3
0.000 - 0.942	Восстановление поперечного профиля и ровности проезжей части с гравийным покрытием без добавления новых материалов	Содержание
Итого капремонт:	0,000	
Итого ремонт:	0,000	
Итого содержание:	0,942

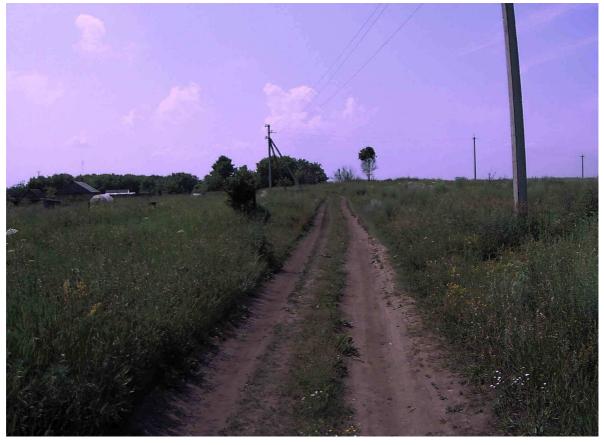
Рисунок 2.16.5 – Состояние покрытия на участке ПК 0+245

Адрес участка, км+	Вид дефекта			Бальная оценка
KIVI I	Прямое направление		Обратное направление	
1	2		3	4
0.000 - 0.110	Колейность		Колейность	2.00
0.110 - 0.402	Колейность		Колейность	3.00
Не соответствует нормативу (менее 4.0)		%	100.0	
		КМ	0.402

Адрес участка, км+	Вид работ	Тип работ
1	2	3
0.000 - 0.402	Восстановление профиля щебеночных и грунтовых дорог с добавлением новых материалов	Ремонт
Итого капремонт:	0,000	
Итого ремонт	0,402	
Итого содержание:	0,000

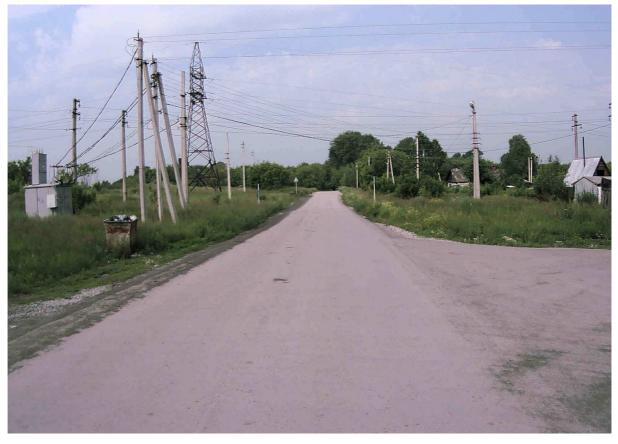
Рисунок 2.17.9 – Состояние покрытия на участке ПК 1+470

Адрес участка, км+	Вид дефекта			Бальная оценка	
KWI I	Прямое направление		Обј	ратное направление	
1	2			3	4
0.000 - 1.668	Без дефектов			Без дефектов	5.00
Не соответствует нормативу (менее 4.0)		% км			.0

Адрес участка, км+	Вид работ	Тип работ
1	2	3
0.000 - 1.668	Работы по поддержанию нормативного состояния дорожного покрытия	Содержание
Итого капремонт:	0,000	
Итого ремонт	0,000	
Итого содержание:	1,668

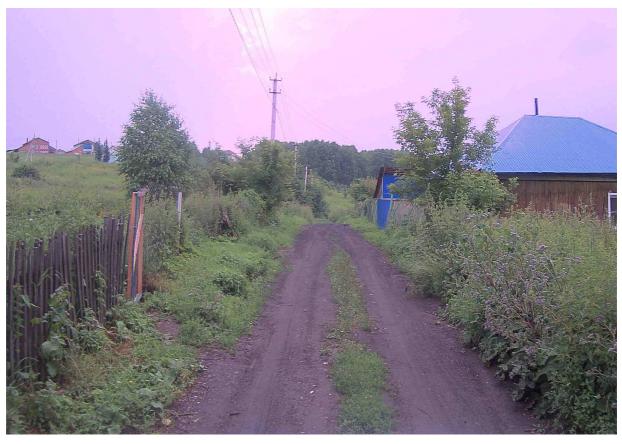
Рисунок 2.20.5 – Состояние покрытия на участке ПК 0+220

Адрес участка, км+	Вид дефекта			Бальная оценка
KWI I	Прямое направлен	Прямое направление Обратное направление		
1	2		3	4
0.000 - 0.360	Колейность; Отдельные вы расстоянии 8-10 м (для пе покрытий)		Колейность; Отдельные выбоины на расстоянии 8-10 м (для переходных покрытий)	4.00
0.360 - 0.438	Колейность		Колейность	3.50
Не соответствует нормативу (менее 4.0)		%	17.8	
пе соответствует	тнормативу (менее 4.0)	KM	0.078

Адрес участка, км+	Вид работ	Тип работ
1	2	3
0.000 - 0.360	Восстановление поперечного профиля и ровности проезжей части с гравийным покрытием без добавления новых материалов	Содержание
0.360 - 0.438	Восстановление профиля щебеночных и грунтовых дорог с добавлением новых материалов	Ремонт
Итого капремонт:	0,000	
Итого ремонт	0,078	
Итого содержание:	0,360

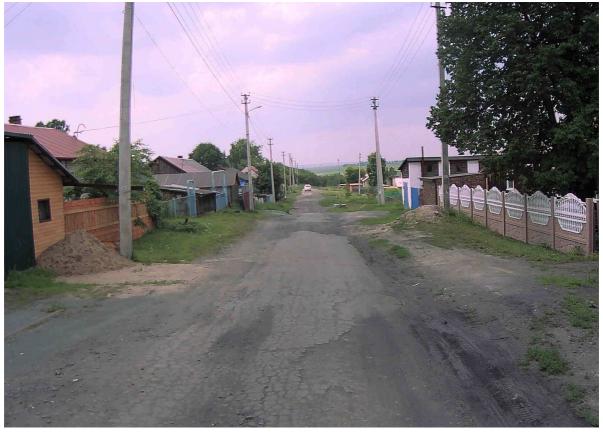
Рисунок 2.22.5– Состояние покрытия на участке ПК 0+180

Адрес участка, км+	Вид дефекта			Бальная оценка	
KIVI I	Прямое направлен	ие		Обратное направление	оценка
1	2			3	4
0.000 - 0.060	Проломы дорожной одежды (вскрывшиеся пучины) при относительной площади, занимаемой проломами, более 30%			Проломы дорожной одежды (вскрывшиеся пучины) при сительной площади, занимаемой проломами, более 30%	0.50
0.060 - 0.140	Поперечные одиночные тр расстоянии 10-20 м м		Попо	еречные одиночные трещины на расстоянии 10-20 м между	4.50
0.140 - 0.525	Проломы дорожной одежды (вскрывшиеся пучины) при относительной площади, занимаемой проломами, более 30%			Проломы дорожной одежды (вскрывшиеся пучины) при сительной площади, занимаемой проломами, более 30%	0.50
Не соответствует нормативу (менее 4.0)		%		84.8	·
пе соответствует	нормативу (менее 4.0)	KM		0.445

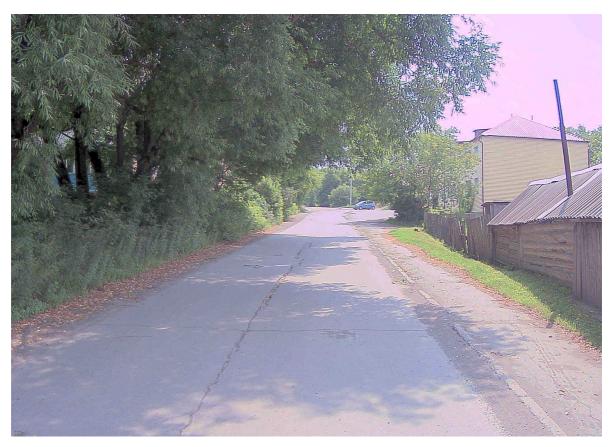
Рисунок 2.24.6 – Состояние покрытия на участке ПК 0+090

Адрес участка, км+	Вид дефекта				Бальная оценка	
KIVI I	Прямое направлени	e		Обратное направление	оценка	
1	2			3	4	
0.000 - 0.130	Поперечные редкие трещ расстоянии 6-8 м; Продо центральная трещин	льная	pa	перечные редкие трещины на сстоянии 6-8 м; Продольная трещина; Выбоина	4.00	
0.130 - 0.610	Поперечные одиночные трещины на расстоянии более 40 м; Продольная центральная трещина			речные одиночные трещины на гоянии более 40 м; Продольная центральная трещина	4.75	
0.610 - 1.000	Колейность			Колейность	3.00	
II. as am am	Не соответствует нормативу (менее 4.0)			39.0		
не соответствует			0.390

Адрес участка, км+	Вид работ	Тип работ						
1	2	3						
0.000- 0.150 0.400 - 0.610	Работы по выравниванию дорожного покрытия	Ремонт						
0.150 - 0.400	Работы по поддержанию нормативного состояния дорожного покрытия	Содержание						
0.610 - 1.000	Восстановление поперечного профиля и ровности проезжей части с гравийным покрытием без добавления новых материалов	Содержание						
Итого капремонт:	0,000							
Итого ремонт:	0,360							
Итого содержание:	0.640
